# Ježkovice

studánka

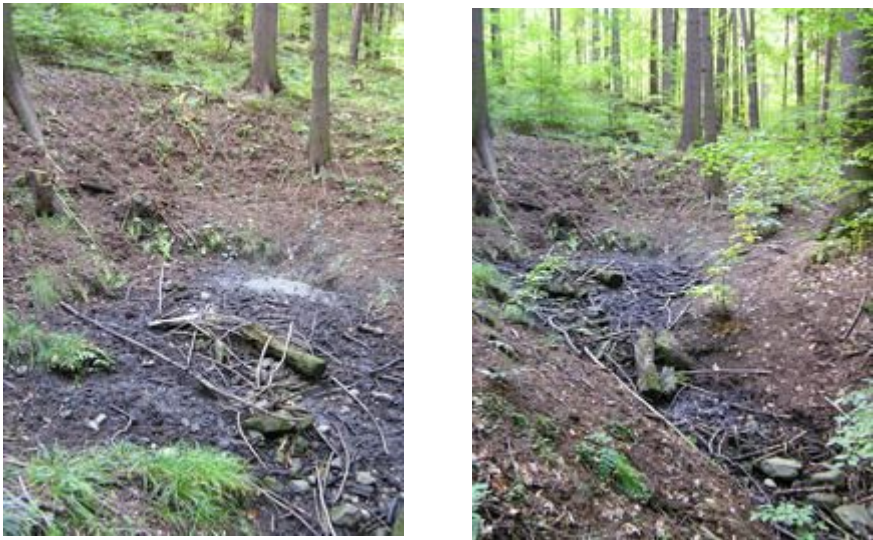
fotografie

evidenční číslo	16	typ lokality:	studánka	místní název:	U Pražcovny/2
zaměření	N 49° 18' 53,7'' EO 16° 53' 24,1'' 488 m n.m.		katastr	Ježkovice	
lokalizace	<ul style="list-style-type: none"> <li>- v lesním svahu na pravém břehu zdrojnice Lažáneckého potoka cca 20 m J od jeho koryta</li> <li>- cca 450 m V od křižovatky silnic Ježkovice- Ruprechtov – Račice</li> </ul>				
zdroj vody	- vydatně zamokřená plocha i v době velkého sucha				
stav	- přírodní jamka s několika centimetrovým sloupcem vody				
historie/příběh-pověst					
význam v krajině/využití lidmi	<ul style="list-style-type: none"> <li>- zdroj vody pro živočichy</li> <li>- ve spodní části odtokové strouhy je kaliště</li> </ul>				
ohrožení	- terén se svažuje od frekventované silnice				
navrhované opatření	<ul style="list-style-type: none"> <li>- ověřit kvalitu vody, poté zvážit zbudování studánky</li> <li>- pokud dojde k obnovení studánky U Pražcovny 1 (u koryta potoka), pak by v těchto místech mohla být jen malá studánka překrytá kamenným snosem</li> </ul>

ostatní poznámky	<ul style="list-style-type: none"> <li>- Pražcovna - asi před 20 roky trempská chata z kamení a pražců nacházející se na hřebeni mezi soutokem dvou zdrojnic pravého přítoku Lažáneckého potoka</li> <li>- Vzhledem k tomu, že studánka U Pražcovny 1 je na přístupnějším místě než studánka U Pražcovny 2 a navíc její pramen vyvěrá z lesního komplexu, kterým nevede silnice, doporučujeme obnovit studánku U Pražcovny 1.</li> </ul>				
mapovatel(é)	D. Zouharová, Vítězslav Floch			dne	17.10.2004

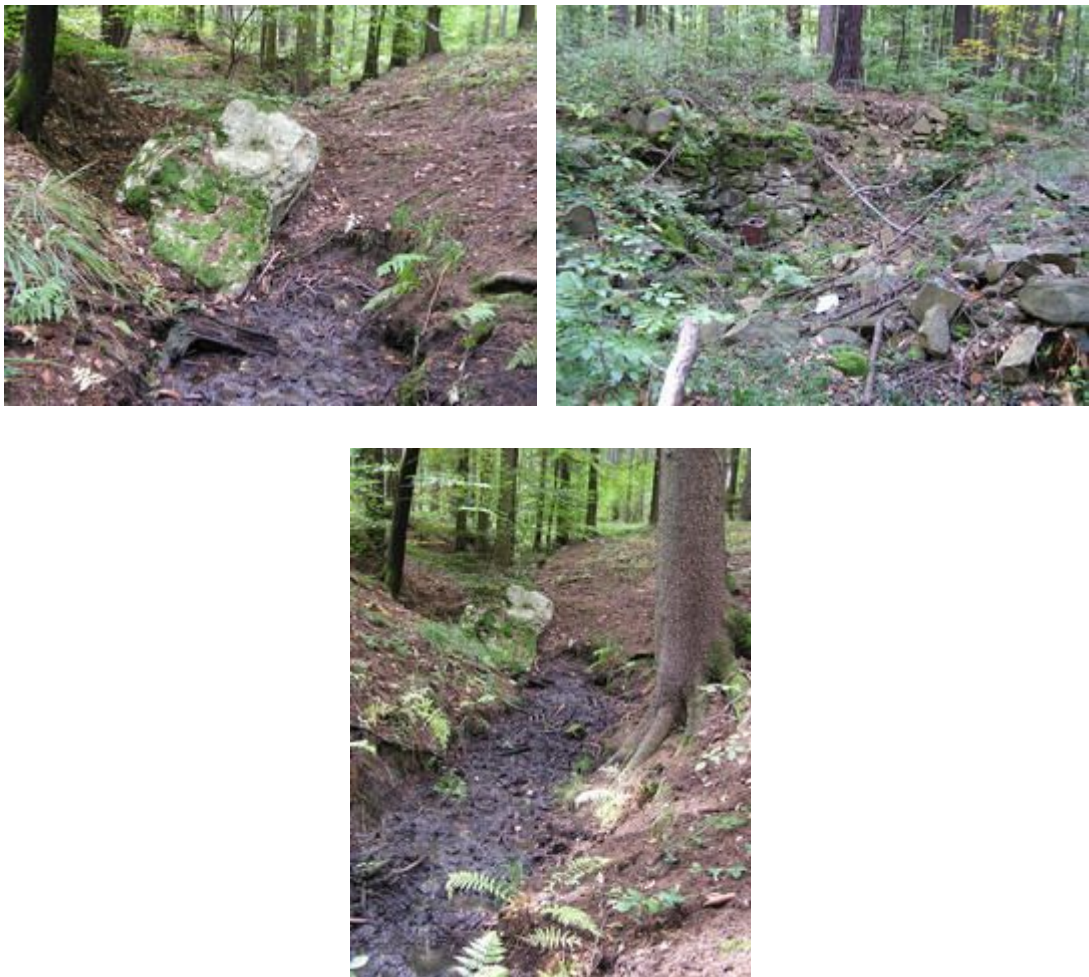
fotografie

evidenční číslo	15	typ lokality:	studánka -Z	místní název:	U Pražcovny/ 1
zaměření	49° 18' 53,7" EO 16° 53' 24,1" 488 m n.m.		katastr	Ježkovice	
lokalizace	<ul style="list-style-type: none"> <li>- v úpatí lesního svahu, v levém břehu zdrojnice Lažáneckého potoka</li> <li>- cca 400 m V od křižovatky silnic Ježkovice- Ruprechtov - Račice</li> </ul>				
zdroj vody	- v době sucha nevelký, ale vytrvalý pramen				
stav	- dnes přirozený charakter pramene nacházejícího se u mohutného balvanu, bývalá studánka zcela zanikla				
historie/příběh-pověst	- cca před 20 roky byla studánka zdrojem vody pro nedalekou Pražcovnu (srub trempů)				
význam v krajině/využití lidmi					
ohrožení	- studánku zahloubit co nejvíce do svahu tak, aby nedocházelo k naplavování vody s organickými zbytky z koryta potoka do studánky				
navrhované opatření	<ul style="list-style-type: none"> <li>- ověřit kvalitu vody</li> <li>- doporučujeme zde zbudovat studánku i v případě, že voda bude pouze užitková, neboť se nám v okolí Ježkovic nepodařilo zmapovat jiné k tomuto účelu vhodné místo. Nedaleko odtud prochází cyklistická stezka a v protějším svahu silnice, tudíž předpokládáme, že romantické zákoutí by se stalo vyhledávaným místem nejen občany z Ježkovic, ale i turisty.</li> </ul>

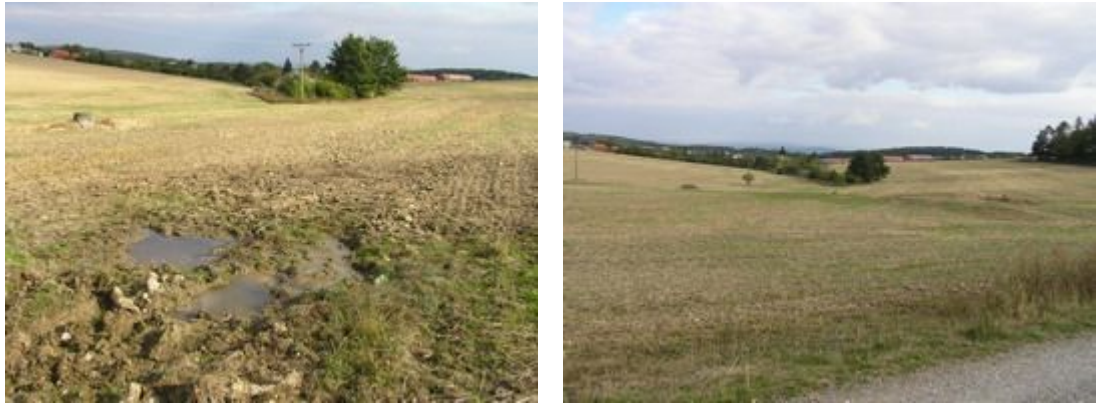
fotografie

evidenční číslo	1 VKP 229/ 23	typ lokality:	prameniště/studánka -Z	místní název:	Díly za rybníčky
zaměření	N 49° 18' 06,7'' EO 16° 52' 52,3'' 432 m n.m.			katastr	Ježkovice
lokalizace	<ul style="list-style-type: none"> <li>- cca 600 m SZ od Ježkovic</li> <li>- uprostřed pole, mezi lesem a dvěma rybníčky</li> </ul>				
zdroj vody	<ul style="list-style-type: none"> <li>- pramen vyvěrá v několika místech na polích, kde vytváří zamokřené plochy</li> <li>- potok je napájen meliorační drenáží vyústující z polí nad rybníčky</li> </ul>				
stav	<ul style="list-style-type: none"> <li>- nepřirozená rozsáhlá svažité pole bez roztroušené zeleně jsou místy zamokřena – souvislé vodní plochy (20 x 10 m, 2 x 2 m), některé mokřiny nelze orat</li> <li>- potok je lemován mokřadními bylinami i dřevinami, které zpevňují terén před erozí</li> <li>- původní druhy jsou vytlačovány druhy rumištními, které signalizují přehnojení splachy z polí i v důsledku hromadění biomasy</li> </ul>

historie/příběh-pověst	<ul style="list-style-type: none"> <li>- před provedením meliorací se asi 400 m SZ od rybníčků nacházela pod zahradami lidmi udržovaná a vyhledávaná studánka - místo bylo rozoráno, studánka zanikla</li> </ul>				
význam v krajině/využití lidmi	<ul style="list-style-type: none"> <li>- obrovské svahové pole</li> </ul>				
ohrožení	<ul style="list-style-type: none"> <li>- kumulace okolností: chybný osevni postup, případné přívalové deště, absence vsakové travní plochy a meandrujících potůčků, navíc místy nefunkční drenáž jsou velkou záplavovou hrozbou pro obec Ježkovice, neboť pod rybníkem je potok zatrubněn, tudíž za uvedených okolností neschopný pojmout nárazový příval vody</li> </ul>				
navrhované opatření	<ul style="list-style-type: none"> <li>- obnovit původní charakter prameniště - obnovit potůčky, zatravnit část prameniště, osadit roztroušeně zeleně</li> <li>- v místě výrazné mokřiny (dnes uprostřed polí) obnovit studánku</li> </ul>

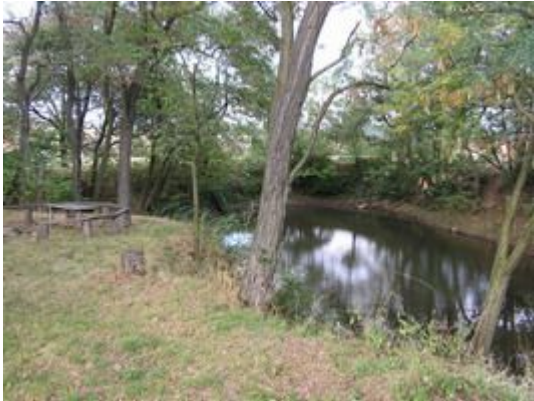
evidenční číslo	2 VKP 261 / 40	typ lokality:	mokřad	místní název:	Skala, Skalka
zaměření	N 49° 17' 36,0'' EO 16° 53' 20,3'' 437 m n.m.			katastr	Ježkovice
lokalizace	<ul style="list-style-type: none"> <li>- návrší uprostřed polí,</li> <li>- cca 600 m JZ od obce</li> </ul>				
zdroj vody	<ul style="list-style-type: none"> <li>- charakter periodické tůně</li> <li>- při Z okraji vytrvalý nevelký pramen ve břehu</li> <li>- souvislá hladina vody i v době sucha</li> </ul>				
stav	<ul style="list-style-type: none"> <li>- jáma o průměru cca 25 m, hloubka cca 8 m</li> <li>- kolem akátový háj, okolí upraveno, lavičky, ohniště</li> <li>- ve vodě spad listí</li> </ul>				
historie/příběh-pověst	<ul style="list-style-type: none"> <li>- zřejmě vyhlouben při povrchové těžbě kamene</li> </ul>				
význam v krajině/využití lidmi	<ul style="list-style-type: none"> <li>- příhodný biotop pro živočichy (zdroj vody, rozmnožování)</li> <li>- relaxační místo pro kolemjdoucí</li> <li>- VKP (významný krajinný prvek)</li> </ul>

ohrožení	<ul style="list-style-type: none"> <li>- vyvážení odpadků</li> <li>- hospodaření na blízkých polích (hnojení a pod.)</li> </ul>				
navrhované opatření	<ul style="list-style-type: none"> <li>- odstranit hromadu kamení, zamezit vyvážení odpadků do blízkosti VKP</li> <li>- při SV okraji hájku, v místě překrásné vyhlídky na Ježkovice, zbudovat lavičky k posezení kolemjdoucích</li> </ul>				
fotografie

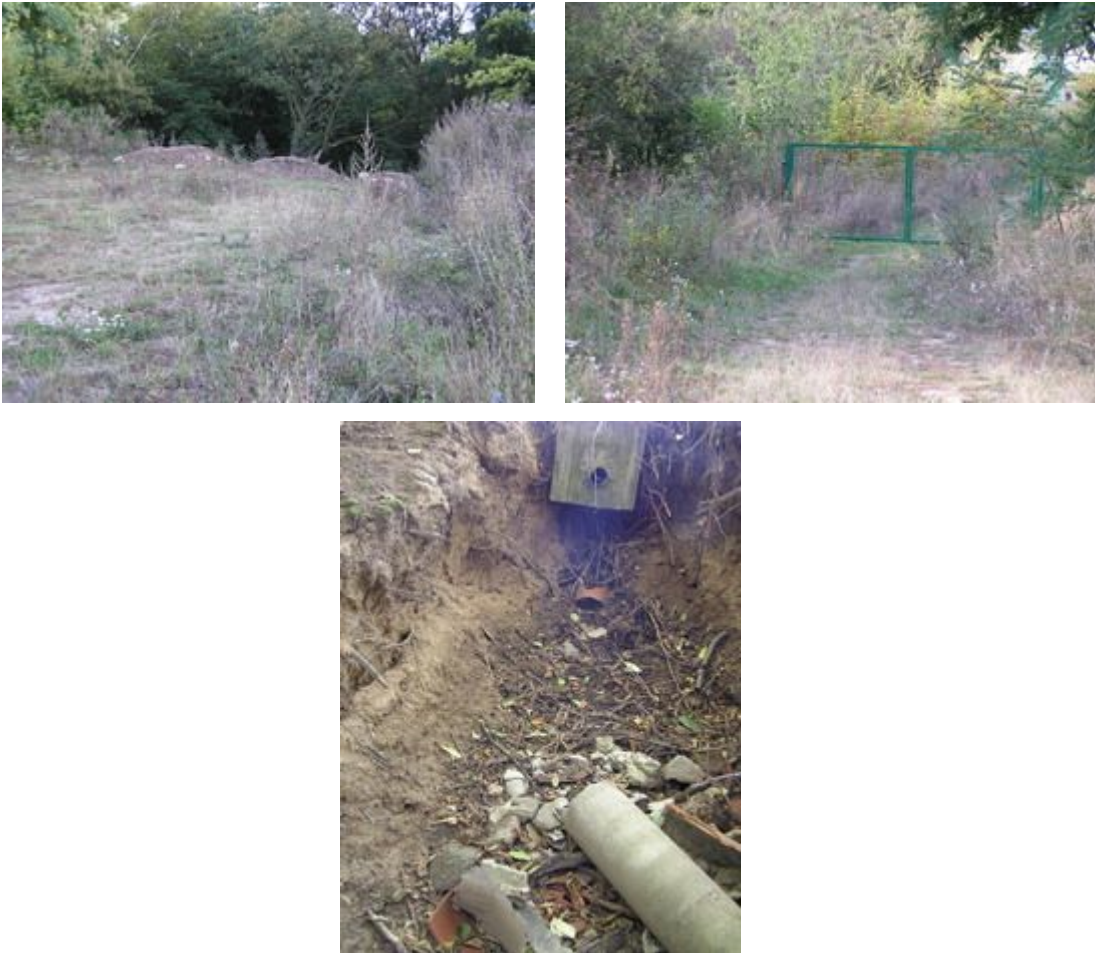
fotografie

evidenční číslo	3	typ lokality:	mokřad zaniklý	místní název:	Vystrčilka
zaměření	N 49° 17' 38,1'' EO 16° 54' 01,4'' 393 m n.m.			katastr	Ježkovice
lokalizace	- cca 300 m J od ruprechtovského hřbitova, při toku Drnůvky				
zdroj vody	- na ploše cca 50 x 50 m dnes skládka zřejmě stavební suti				
stav	<ul style="list-style-type: none"> <li>- skládka překryta hlínou, zarostlá rumištními rostlinami, ve svahu k potoku přetrvává skládka stavební suti</li> <li>- ze severní strany kovová brána, kterou se majitel pozemku ne zcela úspěšně snaží zamezit pokračování ukládání odpadu</li> </ul>				
historie/příběh-pověst					
význam v krajině/využití lidmi	- rumiště				
ohrožení	- již není co ohrožit, mokřad je zcela zavezen. Otázkou zůstává, zda je uvnitř skládky i nebezpečný odpad, který by mohl být vyplavován do potoka. Nebezpečnost skládky nejsme schopni posoudit.				
navrhované opatření	<ul style="list-style-type: none"> <li>- svah překryt zeminou, skládku zalesnit a tím zamezit dalšímu navážení suti i šíření pylu způsobujícího alergie</li> <li>- tím zároveň dosáhnout zpevnění svahu proti vodní erozi</li> </ul>

<p style="text-align: center;"><i>Idalší skládka a eroze protějšího svahu</i></p>				
ostatní poznámky	<ul style="list-style-type: none"> <li>- Skládka je v těsné blízkosti toku potoka Drnůvky, což je velmi riskantní, neuvážené. Nejoptimálnější řešení by bylo odstranění veškeré navážky, což je jistě finančně velmi náročné a tudíž pravděpodobně nerealizovatelné.</li> <li>- zakresleno v mapě Českého úřadu zeměměřického a katastrálního z let 1979/2001 (1:10 000)</li> </ul>				
mapovatel(é)	D. Zouharová			dne 27.9. 2004

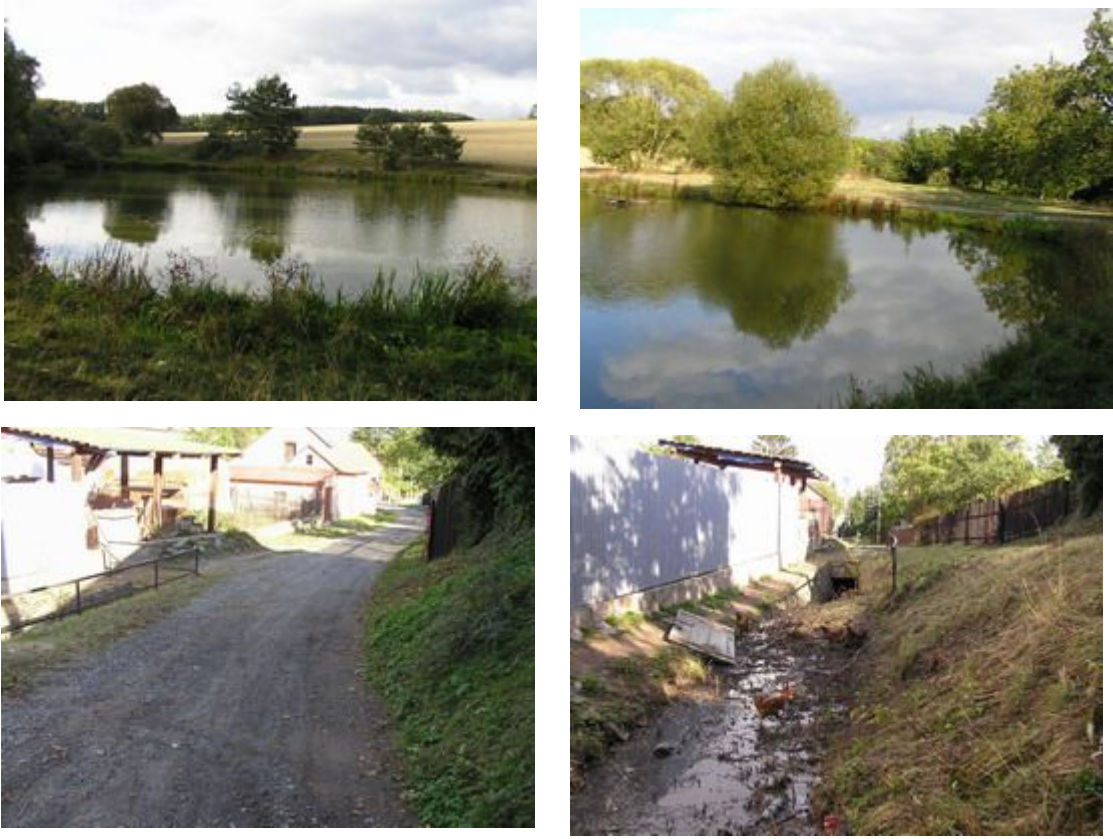
evidenční číslo	1 VKP 229/ 23	typ lokality:	Rybník (2 x)	místní název:	Díly za rybníčky
zaměření	N 49° 17' 59, 2'' EO 16° 53' 13,2'' 416 m n.m.			katastr	Ježkovice
lokalizace	- při Z okraji obce Ježkovice				
zdroj vody	- dva rybníky, Z nad nimi mokřad a velká plocha zmeliorovaných polí				
stav	<ul style="list-style-type: none"> <li>- mokřad zarostlý převážně kopřivou dvoudomou, na vlhčích místech rákos obecný a orobinec širolistý, okolí horního rybníčku neudržováno – pohozené odpadky, okolí spodního rybníčku udržováno - koseno</li> <li>- pod spodním rybníkem je hráz o mocnosti cca 25 m - přepadová roura má tedy značnou délku. Je otázkou, zda v případě přívalových dešťů stačí redukovat hladinu vody v rybníku!</li> <li>- pod hrází teče potok, který je cca po 100 m na okraji vesnice dlouze přes náves zatrubněn</li> </ul>				
historie/příběh-pověst					
význam v krajině/využití lidmi	- nádrž na vodu, rekreační rybaření

ohrožení	- objemová kapacita rybníčků nemusí v době přívalových dešťů pojmout veškerou vodu přitékající z rozlehlých polí. Pak hrozí přelití vody přes spodní hráz a následně její přelití přes kanalizační roury (cca 100 m pod hrází). Za určité souhry okolností by mohlo dojít k záplavám v obci.				
navrhované opatření	<ul style="list-style-type: none"> <li>- Zatravněním pramenné oblasti zvýšit schopnost plochy nad rybníčky vsakovat vodu do půdy, tím snížit objem i rychlost vody odtékající do Ježkovic.</li> <li>- Naléhavě řešit s odborníky technická opatření umožňující regulaci hladiny vody v rybníku a průtok možné přívalové vlny obcí.</li> </ul>				
fotografie
